**RAPPORT D'ENQUÊTE MARITIME**  
**M01W0006**

**ACCIDENT MORTEL**

**À BORD DU PORTE-CONTENEURS *ALLIGATOR VICTORY***  
**DELTAPORT, VANCOUVER (COLOMBIE-BRITANNIQUE)**  
**LE 9 JANVIER 2001**

Rapport numéro M01W0006

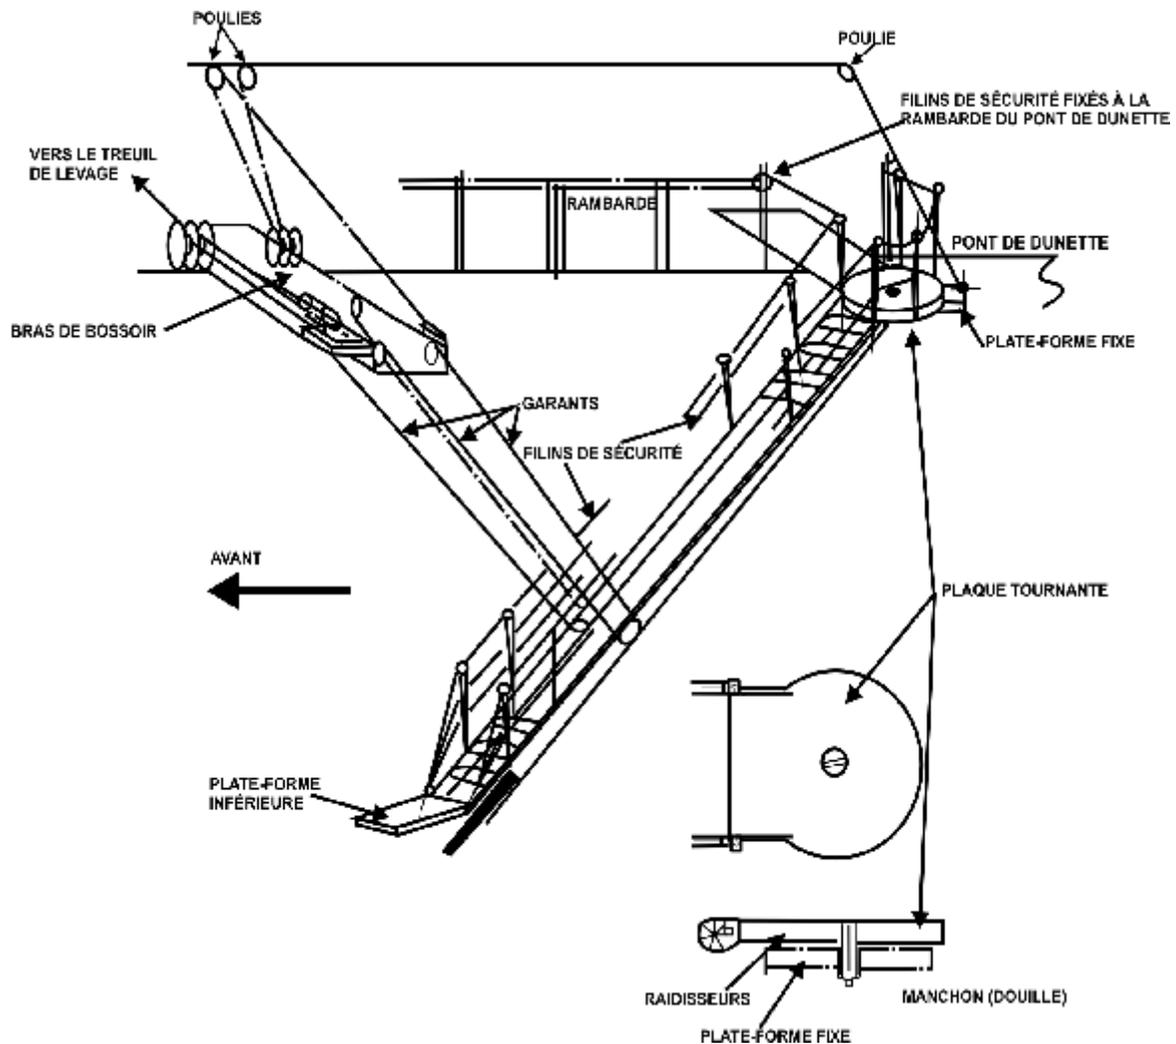
Figure 1 - Disposition typique d'une échelle de coupée, de ses garants et du treuil.

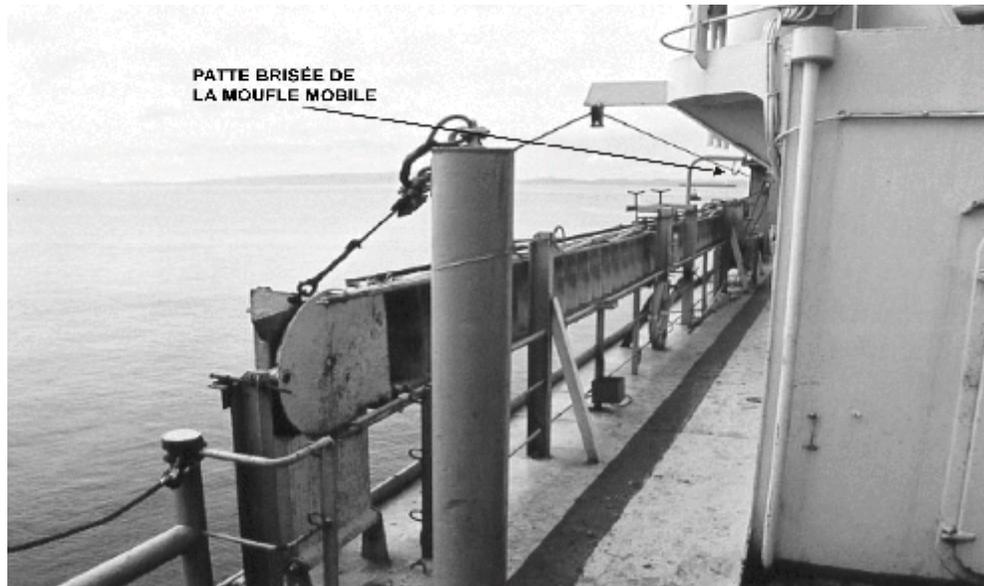
Figure 2 - Emplacement de la platine à oeil brisée et de la moufle mobile.

Un des membres de l'équipage est aux commandes du treuil électrique, tandis qu'un autre est debout sous la moufle mobile, près des rambardes, surveillant la montée de l'échelle et guidant l'opérateur du treuil. Un peu avant que la passerelle arrive à sa position d'arrimage, la platine à oeil qui retient la moufle mobile au poteau latéral se brise subitement. Quand la moufle mobile se détache, elle est entraînée violemment par les garants sous tension et heurte l'homme de pont qui se trouve tout près. L'homme de pont porte un casque de sécurité, mais la moufle mobile le heurte au front et dans la figure; la victime succombera à ses blessures par la suite. Les avaries au navire se limitent à la rupture de la platine à oeil.

- b) remplacement de toutes les platines à œil au droit des échelles de coupée et entretien ou remplacement, le cas échéant, de tous les guides, poulies et manilles.

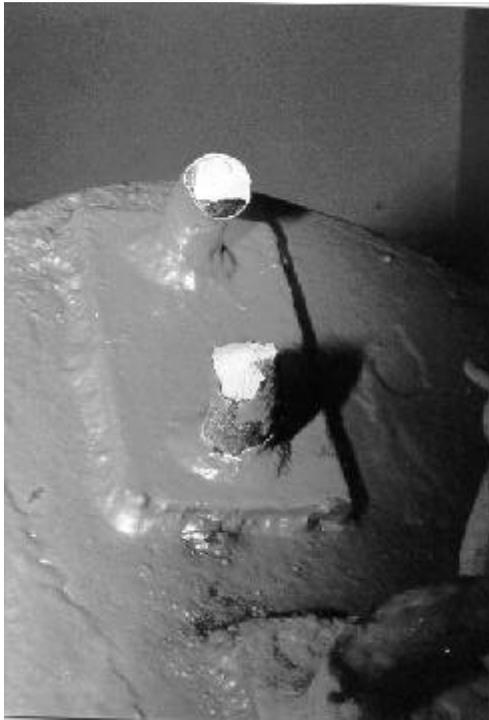
L'inspection de la platine à oeil brisée a révélé la présence de deux fissures préexistantes. Ces fissures se trouvaient sur la courbure intérieure de la platine à oeil et n'avaient pas été détectées lors de l'entretien préventif. La platine à oeil a été soumise de façon répétée à des contraintes non uniformes chaque fois que la passerelle d'embarquement était abaissée ou relevée. Initialement, les fissures consistaient en deux points de concentration de contraintes qui se sont lentement agrandis et dont l'un avait atteint près de 25 % de la section transversale de la platine à oeil. La rupture s'est produit sous l'effet d'une surcharge en tension quand la surface intacte restante n'a pas pu supporter la charge.

Figure 3 - Vue de la platine à oeil brisée.  
Les zones sombres de la section transversale correspondent aux fissures préexistantes.

1. La platine à oeil qui retenait la moufle mobile dans laquelle les garants étaient passés s'est rompue. La moufle mobile s'est échappée et a heurté violemment un membre de l'équipage au front qui a succombé à ses blessures.
2. La platine à oeil s'est brisée en deux sous l'effet d'une surcharge en tension.
3. On a constaté que la platine à oeil était fissurée à deux endroits (les fissures en question s'étaient formées précédemment et s'étaient lentement agrandies). Une des fissures s'est agrandie au point de couvrir environ 25 % de la section transversale de la platine à oeil.

4. Ces deux fissures n'ont pas été détectées dans le cadre du programme d'entretien planifié du navire.

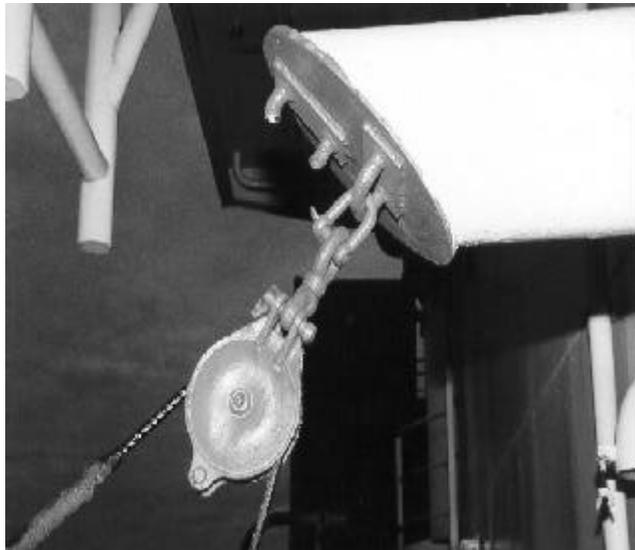
Figure 4 - Vue de la platine à oeil brisée.
